WEJŚCIE DO BUDYNKU			
OBIEKT:		BUDYNEK B I C MIĘDZYLESKIEGO SZPITALA SPECJALISTYCZNEGO PRZY UL. BURSZTYNOWEJ 2 W WARSZAWIE		
TEMAT:		EKSPERTYZA TECHNICZNA STANU OCHRONY PRZECIWOŻAROWEJ		
OPRACOWALI:		dr inż. Przemysław Kubica Rzecznik ds. zabezpieczeń przeciwpożarowych nr upr. 481/2006	inż. Marian Nocula Rzecznik ds. budowlany nr upr. bud. 493/67 CRRB 131/97/R	
Nazwa rysunku:		Plan sytuacyjny	Skala: 1: 750	Nr rysunku: 01

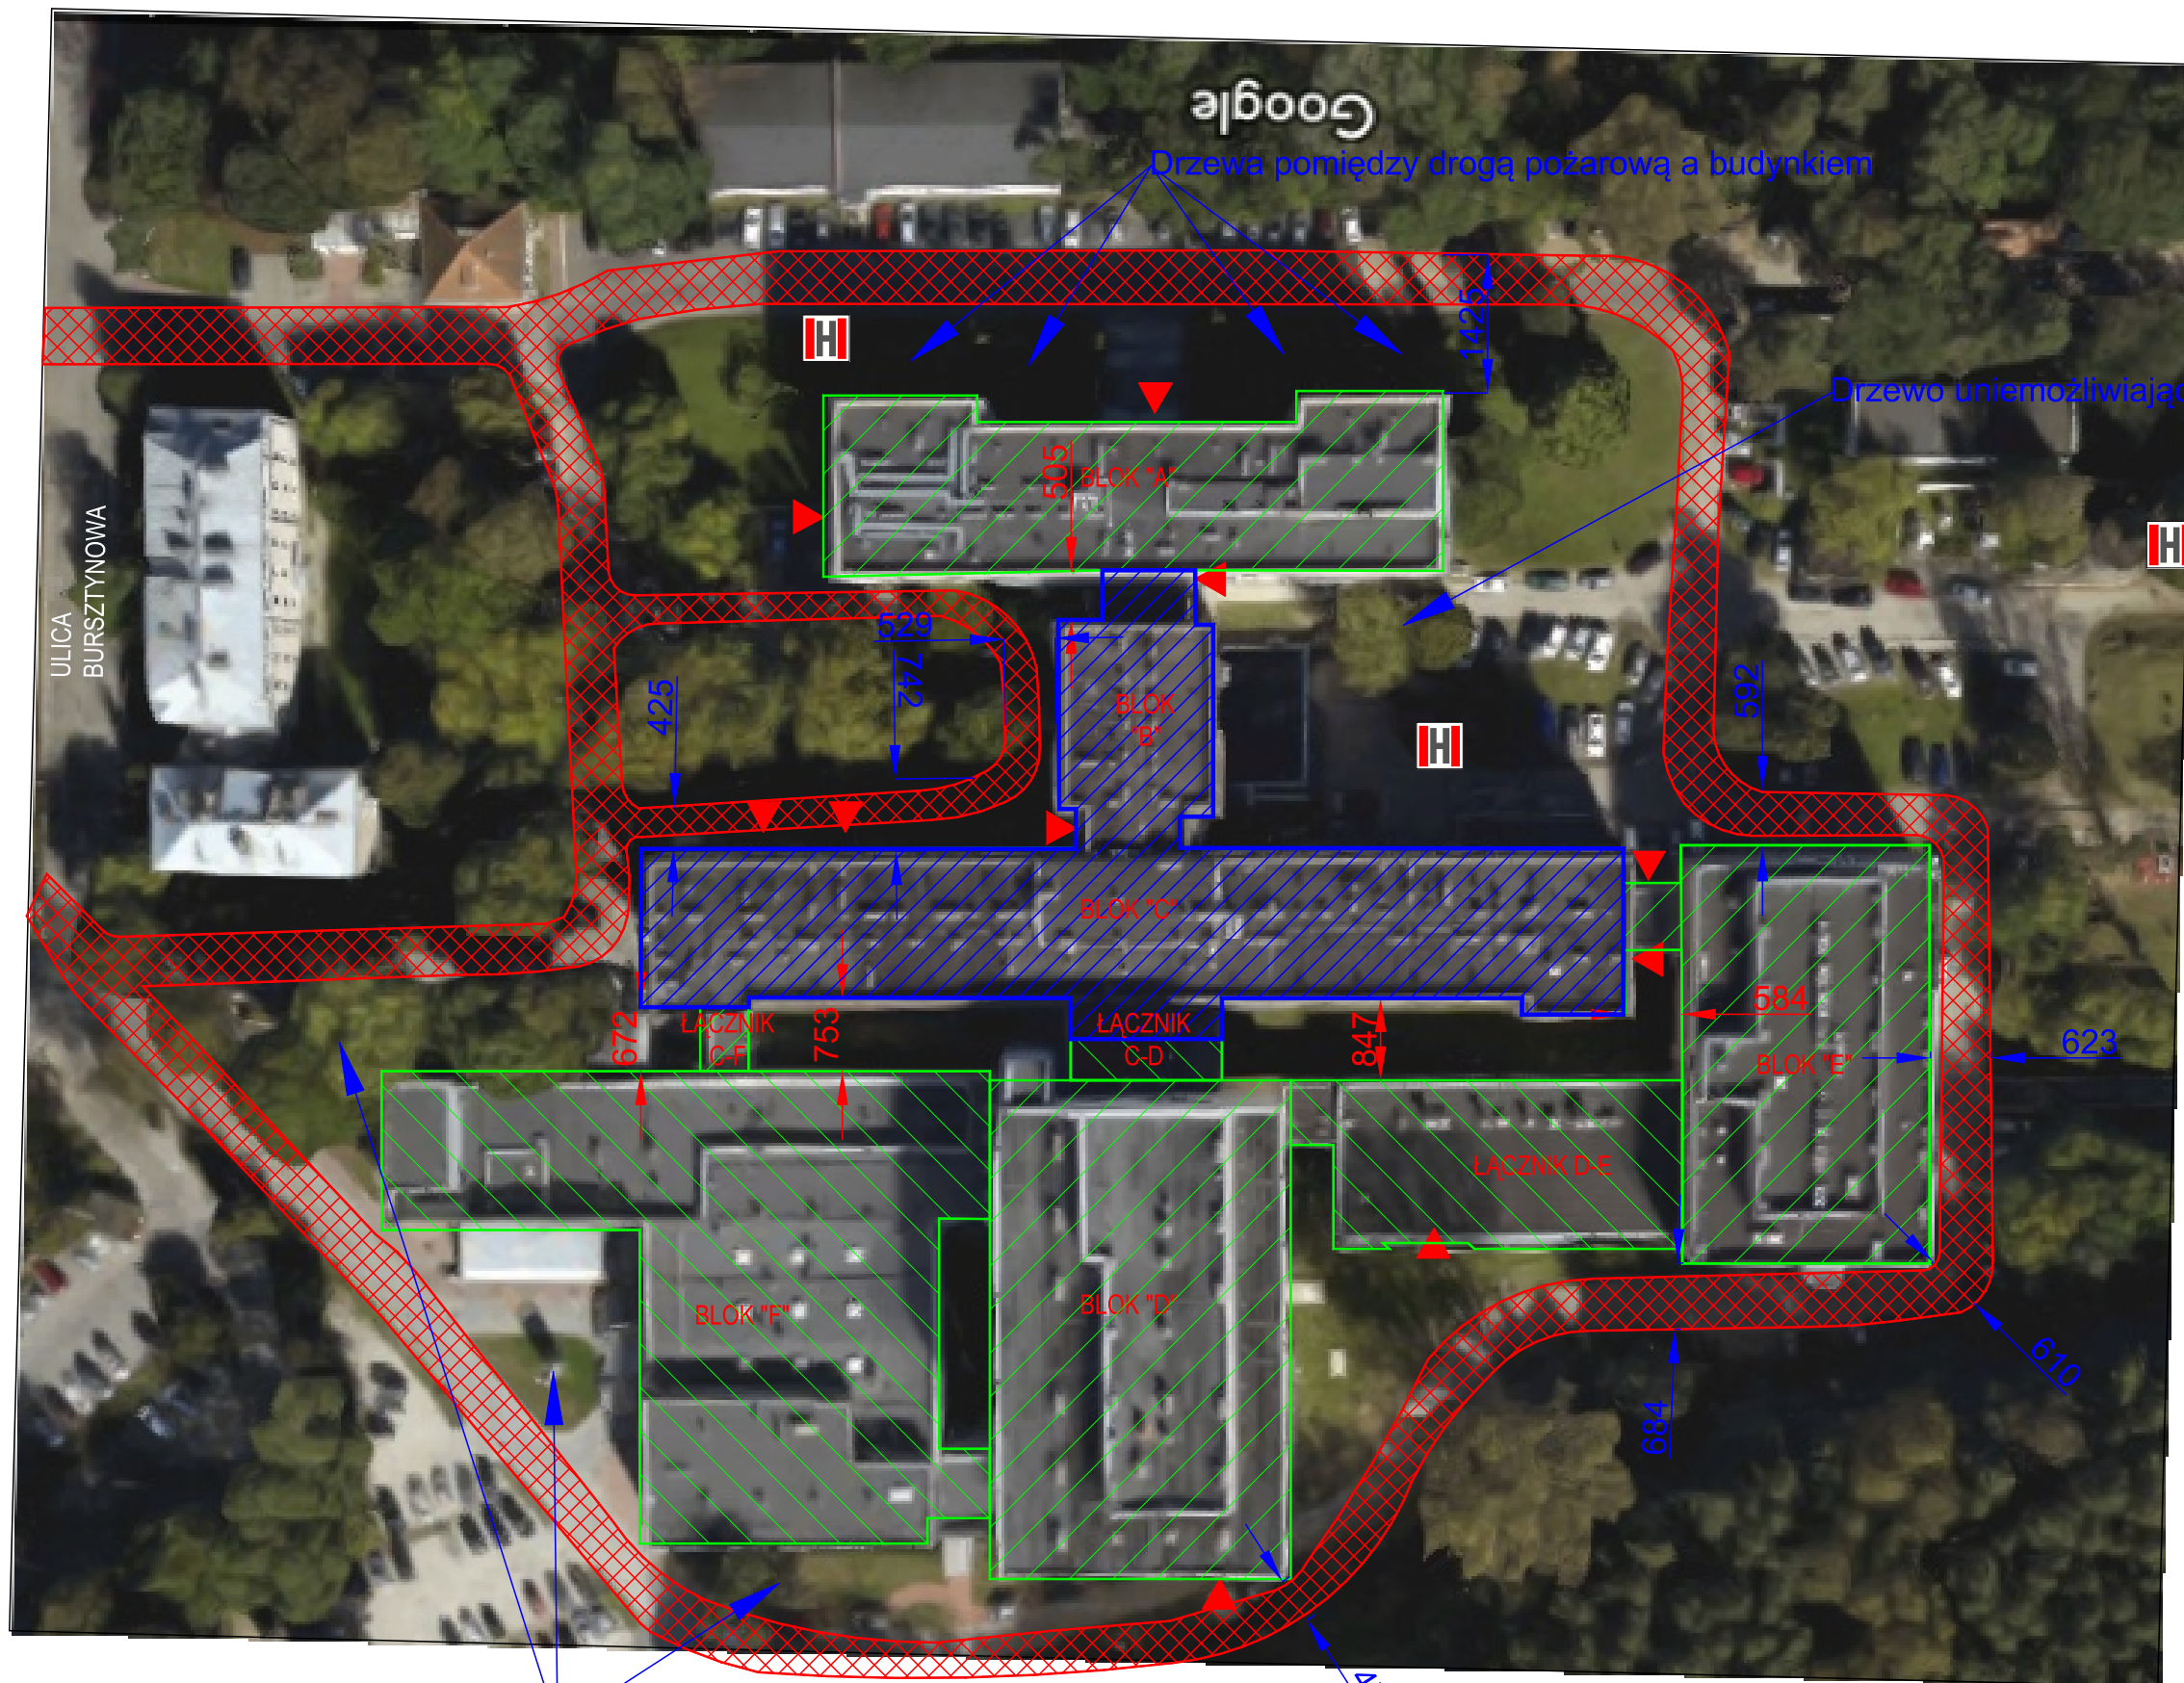
Drzewa pomiędzy drogą pożarową a budynkiem

Drzewo uniemożliwiające przejazd samochodów

HYDRANT ZEWNĘTRZNY DN 80

DOJAZD DLA EKIP RATOWNICZYCH
